# Fotodokumentation zu Undichtigkeiten der Gebäudehülle

## - Blower-Door-Messung am 16.10.2008 -

### Objekt 1

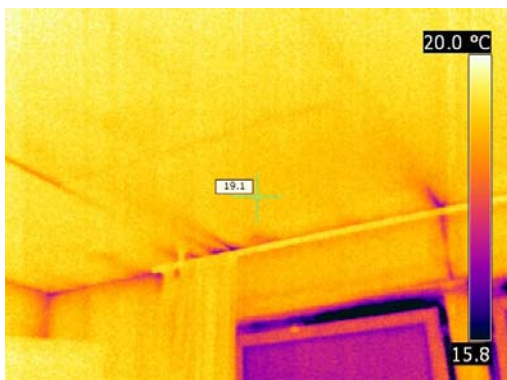
Wohnzimmer Decke links

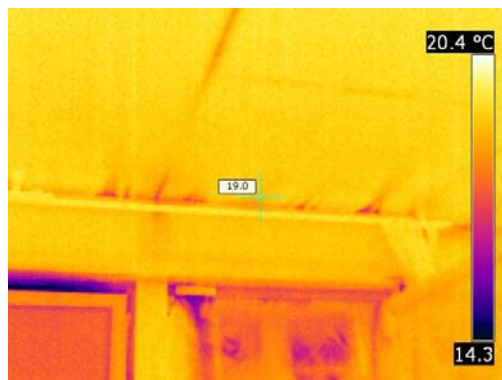
Wohnzimmer Decke mitte

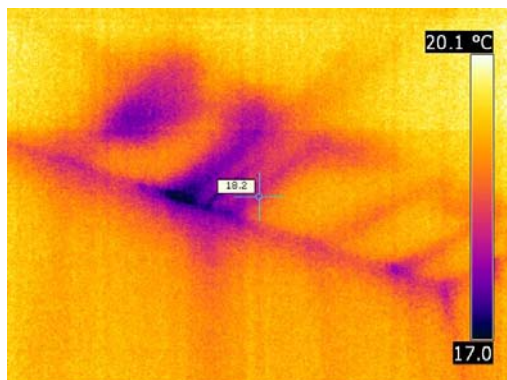
Wohnzimmer Decke rechts

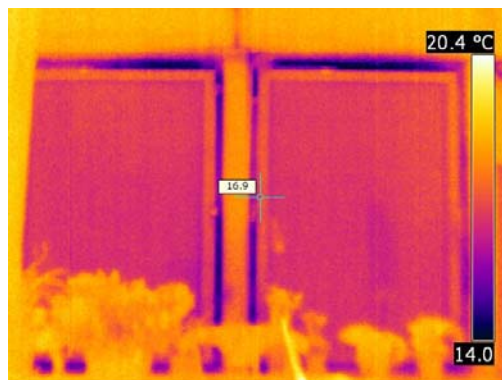
Wohnzimmer Fenster

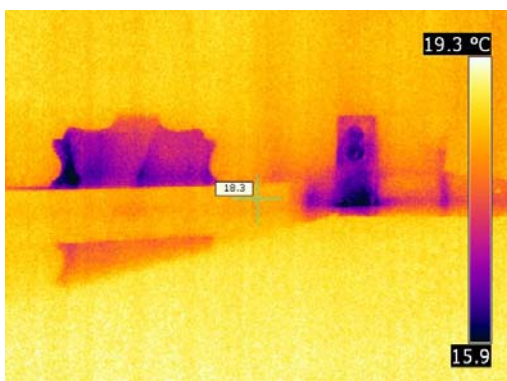
Wohnzimmer Eckschrank unten  
und Steckdose

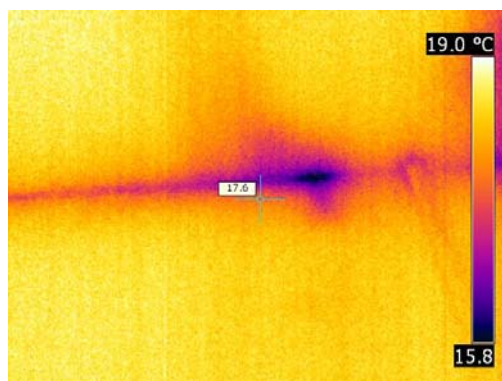
Wohnzimmer Fuge in der Decke

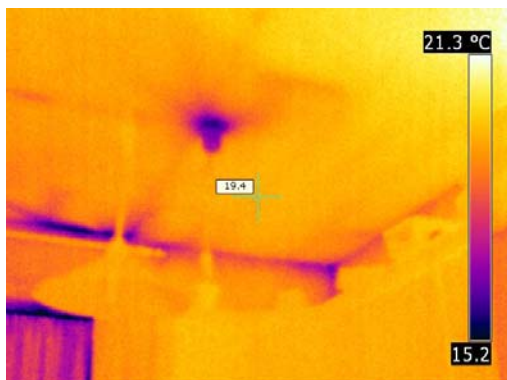
**Decke und Kabeldurchführung Lampe  
in der Küche**

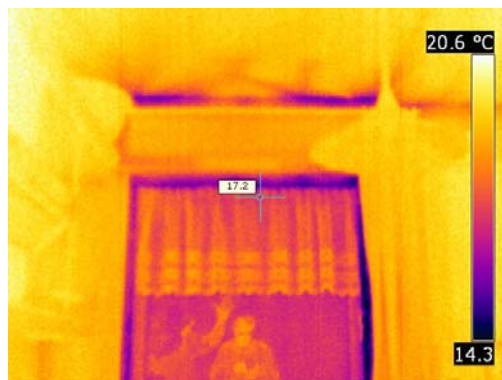
**Küchenfenster und Deckenanschluss**

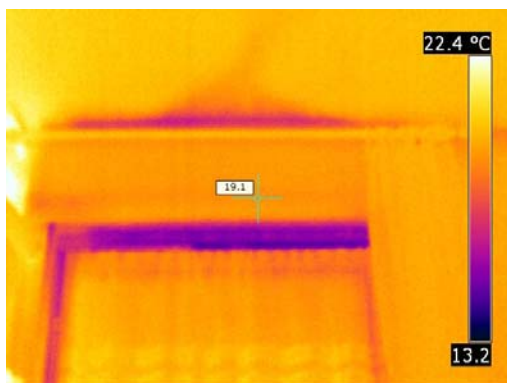
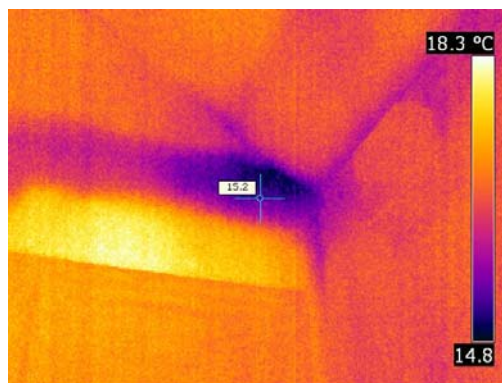
**Treppenaufgang Dämmungsmangel**

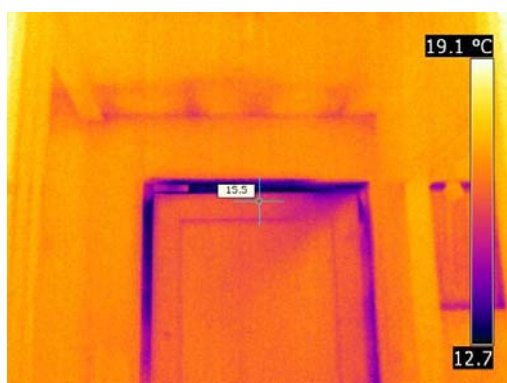
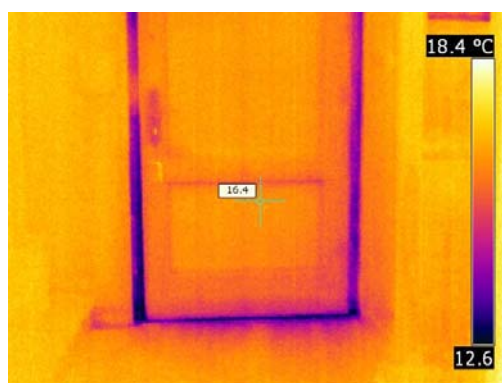
**Hauseingangstür**

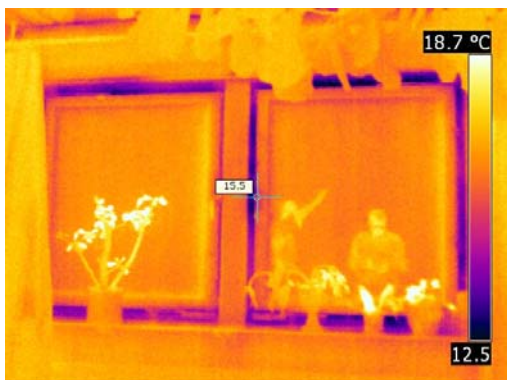
Fenster Schlafzimmer

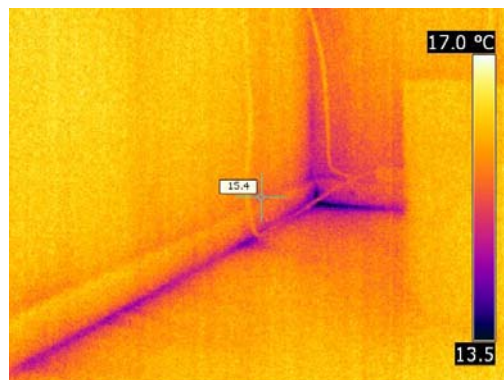
Fußbodenleisten Schlafzimmer

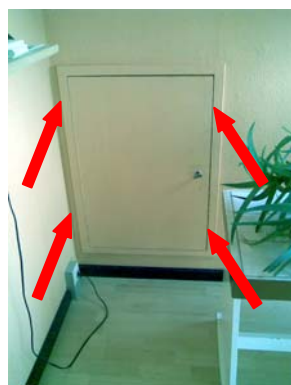
Abseitenklappe

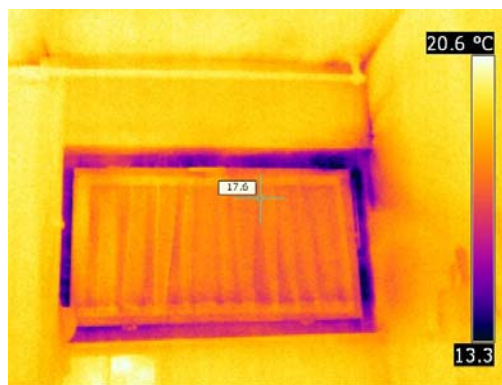
Bad oben Fenster

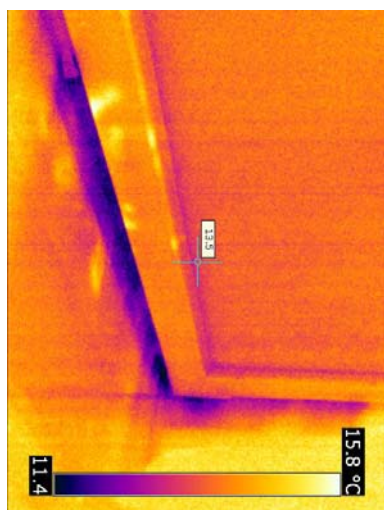
Dachbodenluke

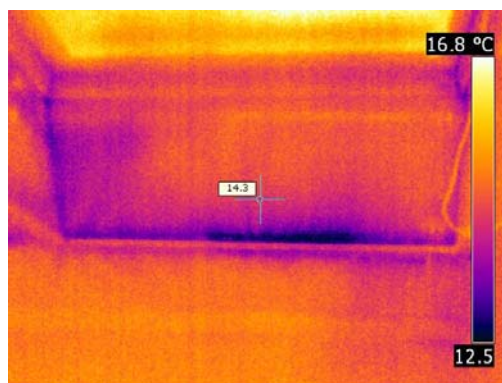
Fenster in der Dachschräge  
Zimmer 1 Etage links
