Fotodokumentation zu Undichtigkeiten der Gebäudehülle

- Blower-Door-Messung am 21.10.2008 -

Objekt 2

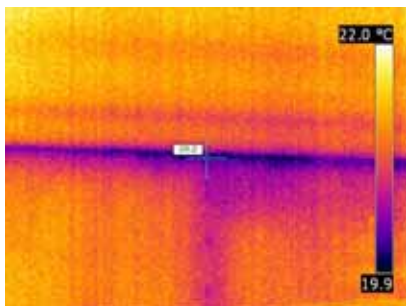
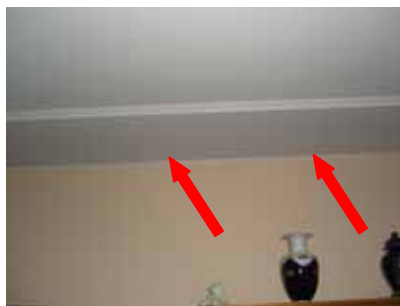
Wohnzimmer Deckenanschluss links

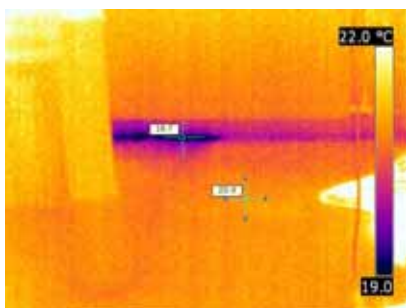
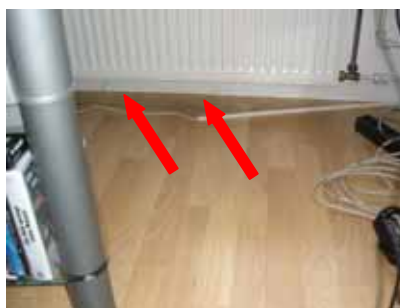
Wohnzimmer Fußbodenleiste

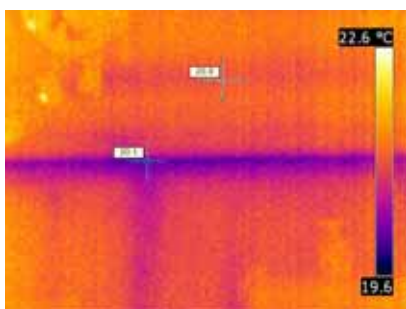
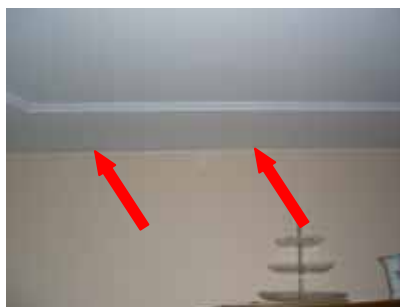
Wohnzimmer Deckenanschluss rechts

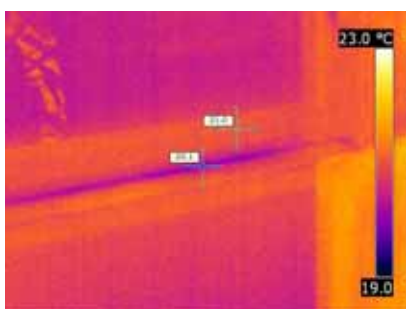
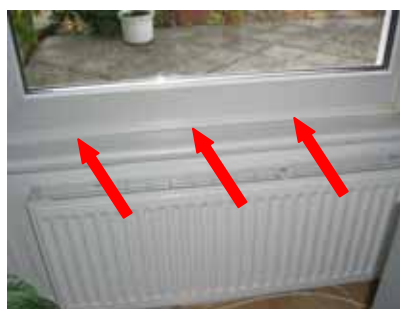
Wohnzimmer linke Fensterbank

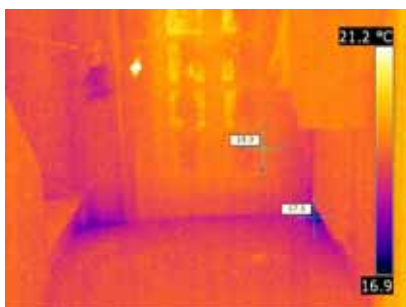
Hauseingangstür

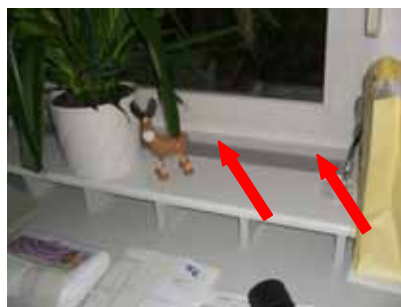
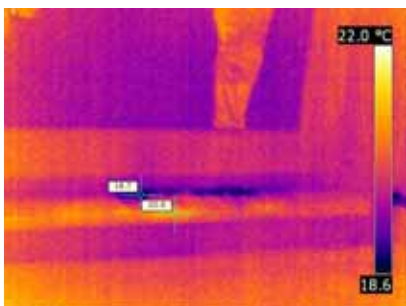
Fensterbank Kinderzimmer

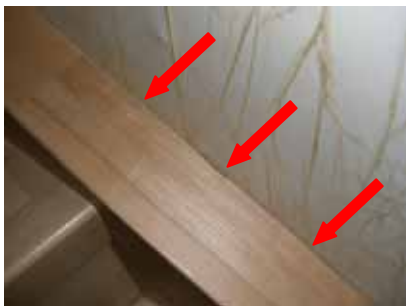
Wandanschluss Treppe

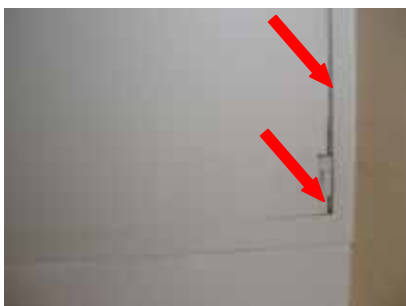
Dachbodenluke

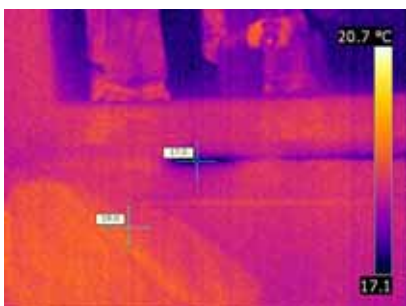
Fensterbankanschluss Gästezimmer 1. OG

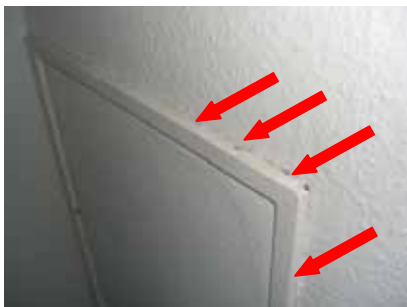
Abseitentür gegenüber
Treppenaufgang 1. OG

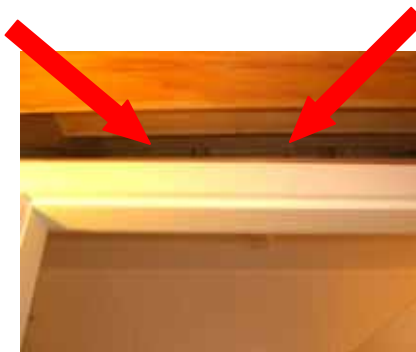
Hohlraum über der Kellertreppentür
(vom Keller aus gesehen)
