#### Beispiele für Ergebnisse der Leckageortung

#### Messverfahren Leckageortung

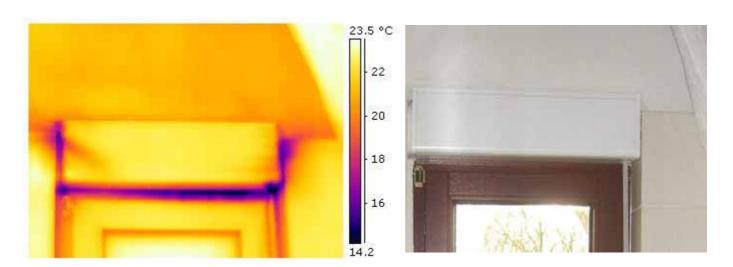
Jalousiekastengehäuse ist sehr undicht
