Das Einfamilienhaus aus dem Jahre 1933, unten mit beheiztem Souterrain, besitzt Außenwände aus zweischaligem Mauerwerk.

Die Thermogramme zeigen die Außenwände vor und nach dem Ausfüllen des Luftspalts mit Dämmstoff (Kerndämmung).

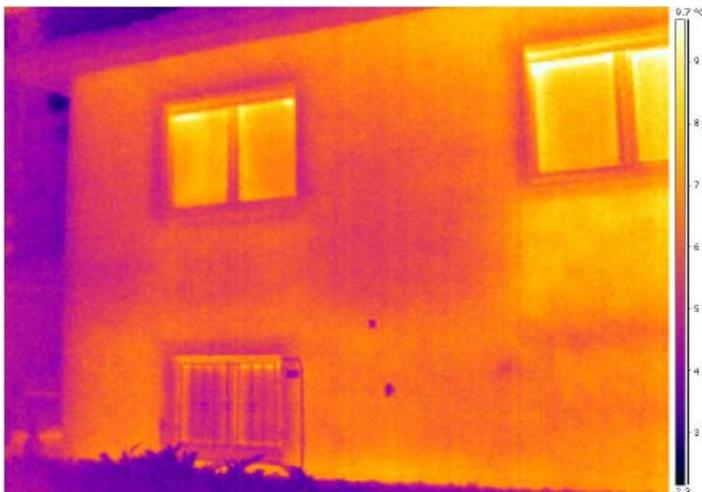
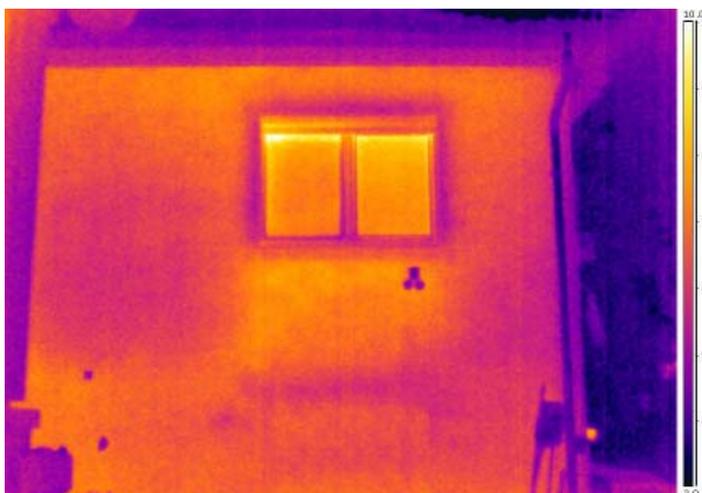
Vor der Kerndämmung

Blaufärbung bedeutet niedrige Oberflächentemperatur (gut gedämmt), gelb bis rot sind erhöhte Oberflächentemperaturen (ungedämmtes Mauerwerk).

Man erkennt deutlich den Unterschied zwischen vorher-nachher bzw. auch zwischen dem gedämmten oberen Wohnbereich und dem nicht kerngedämmten Souterrain.
